INTEX®

Ukoliko curi voda na crjevima pumpe

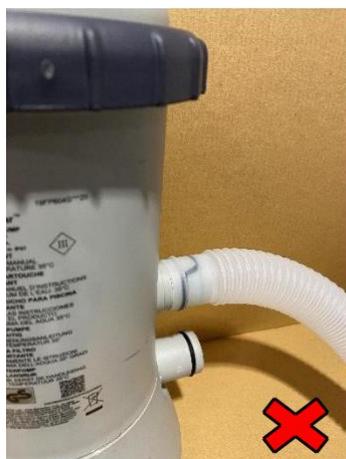
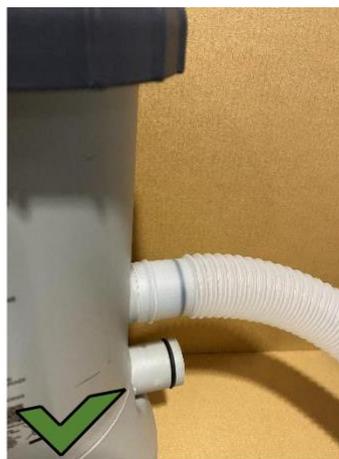
Ispod možete vidjeti fotografije pravilnog i pogrešnog postavljanja O-prstena na priključak za crevo. Provjerite da li je O-prsten pravilno postavljen a ukoliko nije, postavite ga pravilno koristeći gore navedene korake.

- Korak 1:** Uklonite stezaljku i olabavite crijevo
- Korak 2:** Pomaknite crijevo nazad kako bi O-prstena namjestili na početak priključka za crijeva
- Korak 3:** (Nježno pomaknite crijevo naprijed nazad da biste ponovo pričvrstili O-prsten ukoliko se pomaknuo)
- Korak 4:** Nježno pomaknite crijevo preko O-prstena bez pomicanja O-prstena
- Korak 5:** Postavite stezaljku za crijevo preko O-prstena
